# 安全衛生対策実施記録

## 安全衛生対策会議

●住化愛媛工場 新居浜地区 墜落災害における原因の洗い出しと対策ミーティングについて  
5月23日(月)16時頃、新居浜地区において鉄工協力会社による墜落災害が発生しました。  
幸い大事に至らずに済んだみたいですが、当社としても他人事と考えず、この災害の原因と対策について皆さんで考えてみたいと思います。

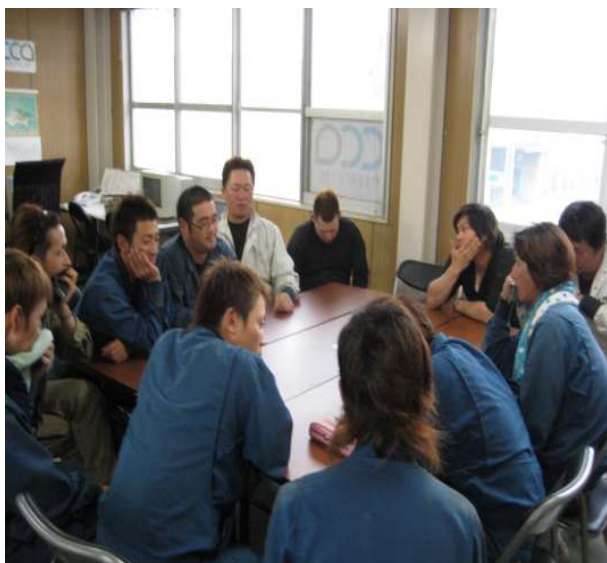
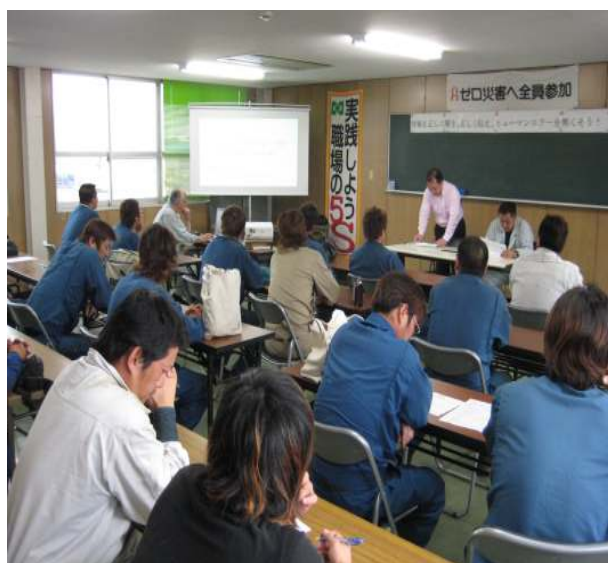
- ①安全帯を使用していなかった。
- ②玉掛けを正しく出来ていなかった。
- ③親綱のない所での作業をした。
- ④吊り荷の下に作業員が入っていた。
- ⑤適正な足場が設置されていなかった。
- ⑥天候条件(雨天)が悪く、足元が滑りやすかった。
- ⑦工事期限にとらわれて、作業を急ぎすぎた。

- ①安全帯を必ず使用する。
- ②内側に親綱を設置して作業する。
- ③玉掛け時、天びん等を使用してスベリ対策をして作業する。
- ④吊り荷の下に作業員が入らないようにする。
- ⑤現場に適した足場を設置する。
- ⑥天候条件が悪い時は、作業について工事監督者と作業長が打合せを行い判断する。
- ⑦工事期限や作業時間にとらわれず、落ち着いて安全に作業する。
